# PROGRAM PRAC KONSERWATORSKICH

**Figura kamienna św. Florian**  
z 1767 r.

**ZBLITOWSKA GÓRA**  
ul. Św. Floriana

działka nr 421

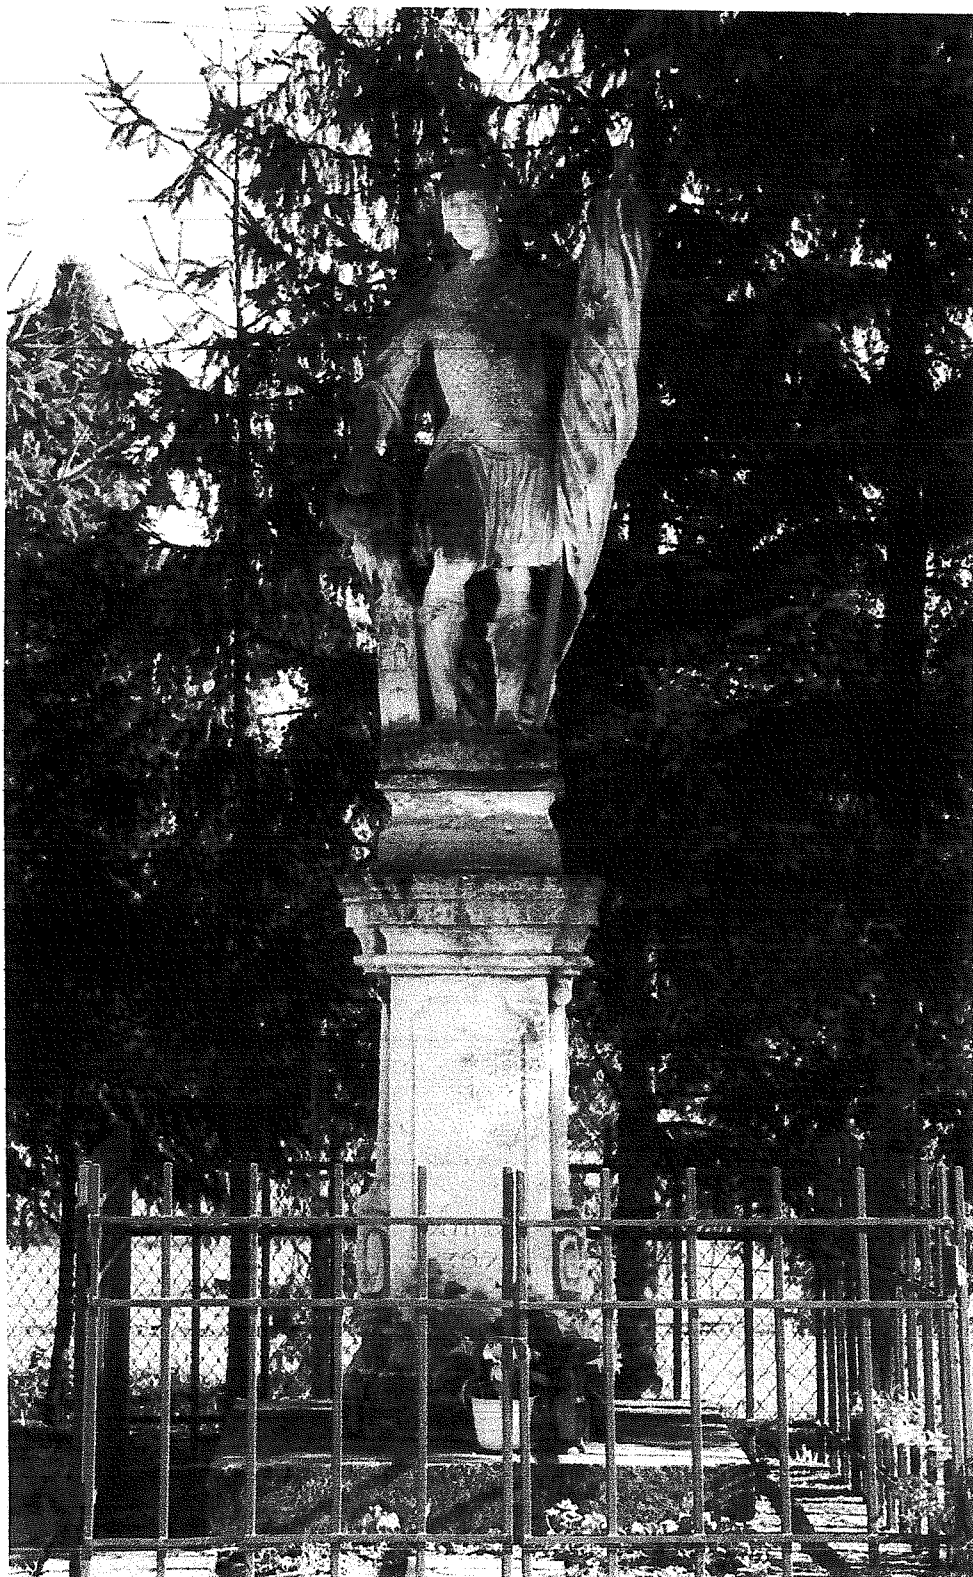
Figura jest w złym stanie zachowania, zwłaszcza estetycznym, konieczne są działania konserwatorskie.

Występują ubytki formy rzeźbiarskiej, m.in. utracona jest dolna część drzewca chorągwi (wykonane jest z zaprawy cementowej), brak też jego górnego zakończenia. Rzeźba ma też szereg drobnych płytkich ubytków, np. czubek nosa, krawędzie skopka, płonącego domu, krawędzie gzymsów i ornamentów. Cała powierzchnia Figury jest wypłukana, rozmyta przez wodę, zwłaszcza na części cokołowej, widoczne są użyczenia twardszych, trudniejszych do wypłukania partie kamienia.

Figura pokryta jest czarną fałszywą patyną, porastają ją mchy i glony.

W trakcie poprzedniego remontu wstawiono pod mały cokół rzeźby podmurowanie z cegieł i wytynkowano go zaprawą cementową. Z zaprawy cementowej wykonano też stopień wokół Figury, niestety zalewając najniższy cios cokołu betonem do połowy jego wysokości. Znając na zasadzie analogii podobne figury w okolicy (Wielka Wieś k. Wojnicza, Koszyce Wielkie, Więckowice k. Wojnicza, Gnojnik k. Brzeska,) pod najniższym ciosem cokołu znajdowały się jeszcze stopnie schodów. W wyniku upływu czasu, podnoszenia się drogi w

1. Figura kamienna św. **Florian** z 1767 r. **ZBLITOWSKA GÓRA**  
Stan przed konserwacją.  
Kwiecień 2009

W ramach dostępnych środków, w pierwszej kolejności, należy przeprowadzić kompleksową konserwację techniczną i estetyczną Kapliczki. Przeprowadzone zostaną zabiegi wzmacniające strukturę kamienia, zostaną sklejone rozłamane części, usunięte szkodliwe dla kamienia substancje, zostanie odsłonięta naturalna kolorystyka kamienia.

Odczyszczenie Figury z nawarstwień cementowych przeprowadzi się bardzo delikatnie metodą mechaniczną, poprzez ich skucie lub starcie przy pomocy kamieni ściernych. Cementowe fugi zostaną przecięte piłą diamentową a następnie skute.

Usunięcie nawarstwień czarnej patyny przeprowadzi się kompresami z 10% roztworem kwaśnego węgla amonu a następnie zostanie kamień doczyszczony szczotkami nylonowymi i mosiężnymi. W pracy pomocne może być urządzenie wytwarzające parę pod zwiększonym ciśnieniem „Vapor-Jet”, które zmywać będzie ślady patyny ze struktury kamienia.

Uzupełnienie ubytków poprzedzi dokładna analiza ich zastosowania. Proponuje się uzupełnić tylko te ubytki, które w rażąco sposób przeszkadzają w odbiorze estetycznym, zakłócają porządek architektoniczny lub uniemożliwiają odczytanie kompozycji. Do uzupełniania ubytków proponuje się zastosowanie gotowych mineralnych zapraw sztucznego kamienia o odpowiedniej granulacji i kolorystyce Restauriermortel-SK firmy Remmers. W celu zwiększenia przyczepności kitów do kamienia proponuje się zastosowanie emulsji akrylowej, kontaktowej Aida Haftfest Spezial firmy Remmers. Kity będą pielęgnowane aby uzyskały odpowiednią twardość i przyczepność. Ich powierzchnia zostanie tak opracowana aby nie różniły się fakturą od otaczającego je kamienia. Kolorystyka kitów zostanie skorygowana przy zastosowaniu farb krzemianowych, laserunkowych Funcosil Historic Lasur firmy Remmers lub farby sporządzonej z pigmentów ziemnych i słabego roztworu żywicy Paraloid B-72.
